Umblick_G_7_2

Thema: **Fließgewässer – Strukturgüte**

Datenstand: 2000

Quelle: StAfUA Minden, 2000

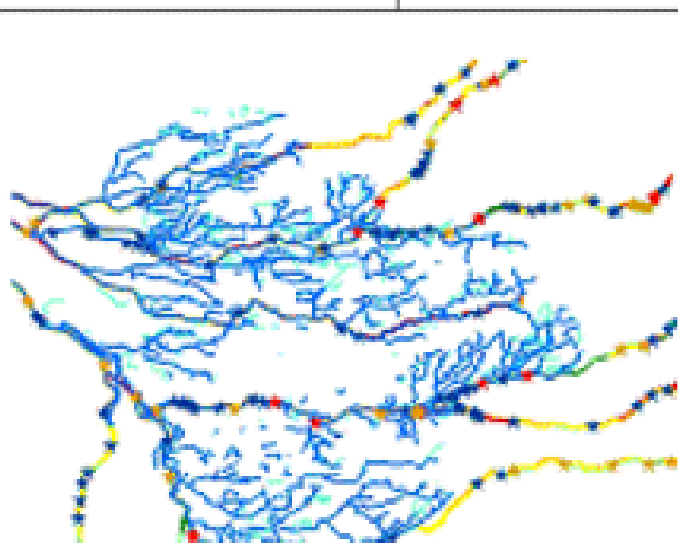
Karten-ausschnitt

Darstellung der Bewertungsbänder: Klasse 1 (naturnah) bis Klasse 7 (übermäßig geschädigt). Von Links nach rechts bzw. von unten nach oben für Ufer – Sohle, Land

Durchlässigkeit der Querbauwerke

Bei der Kartenvergrößerung (Zoomen) werden die Bewertungsabschnitte von 1000m auf 100m verändert

Unterscheidung in Haupt- und Nebengewässer
